# Bericht zur Schimmelpilzstudie des

Als ein besonders prägnantes Fallbeispiel soll dieser Fachbeitrag zu einem Leitungswasserschaden dienen.

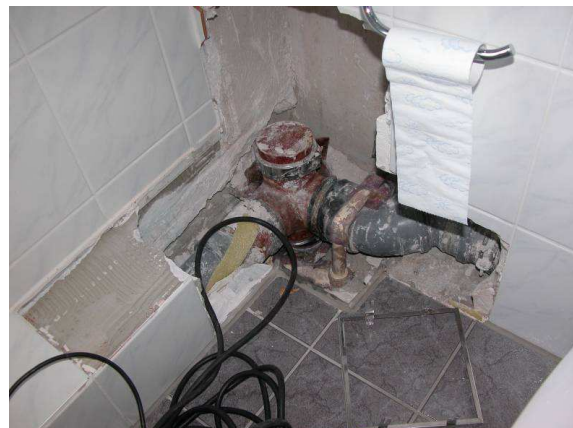
(Bild 1) vertikaler Leitungsschacht im Badezimmer

Das austretende Wasser unterwanderte die schwimmend verlegte Estrichschicht des Badezimmers bis zu einem vertikalen Leitungsschacht im Bereich der einbindenden Trennwand vom Badezimmer zum Kinderzimmer.

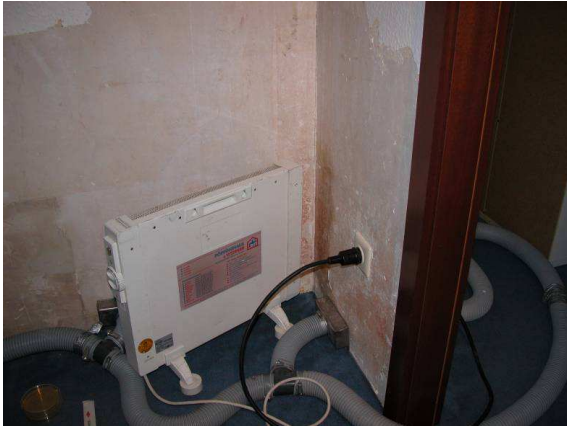
(Bild 2) Sockelbereich im Flur zum Kinderzimmereingang

Die aus massiven Gipsdielen, nach DIN 18163, hergestellten Trennwände vom Bad zum angrenzenden Kinderzimmer bzw. zum Treppenflur wurden bis zu einer Höhe von 50 cm durchfeuchtet.

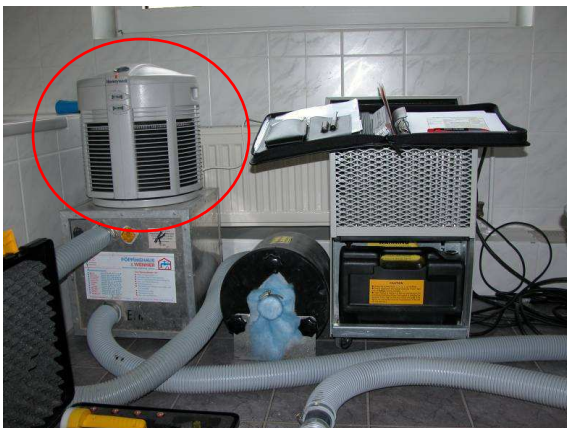
(Bild 3) HEPA-Luftfilter im Badezimmer

Um einer möglichen Raumluftbelastung vorzubeugen wurden HEPA-Luftfilter im Badezimmer, dem Flur und dem Kinderzimmer betrieben (Bild 3).

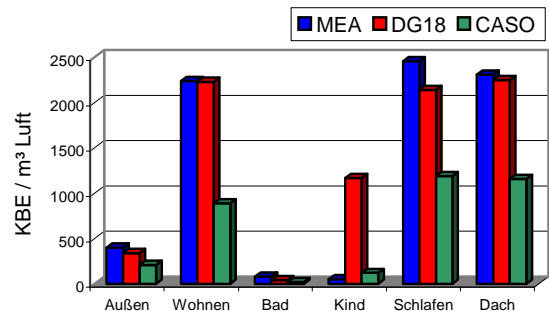
Abbildung 1 Gesamtkoloniezahlen (KBE-Gesamtwerte) der Luftkeimsammlungen

Die zum Messzeitpunkt durchgeführten Luftfiltermaßnahmen im Badezimmer und Kinderzimmer führten zu einer nachweislichen Minimierung der luftgetragenen Sporen. Jedoch konnten durch Oberflächenabstriche im Fugenbereich des Estrichs deutlich erhöhte Konzentrationen der Gattung *Penicillium* sp. nachgewiesen werden. Im Versorgungsschacht des Gäste WCs konnten gleichfalls erhöhte KBE der Gattung *Penicillium* sp. festgestellt werden.

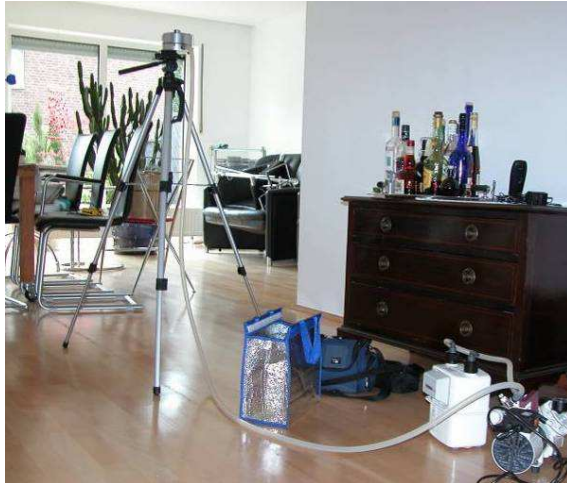
(Bild 4) Luftkeimsammlung im sanierten Wohnzimmer

Im April 2008 erfolgte eine umfangreiche mikrobiologische Untersuchung. Die sanierten Räume befanden sich zum Zeitpunkt der Begehung visuell in einem sehr guten Zustand (Bild 4).

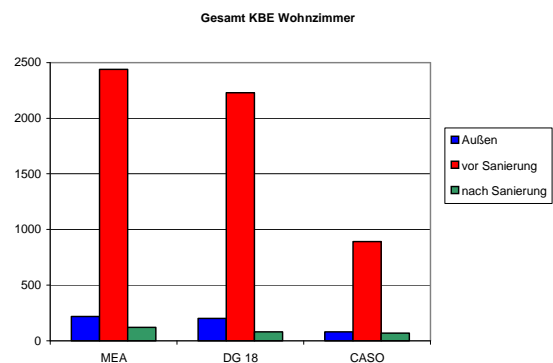
Abbildung 2 Vergleichende Darstellung der Gesamt KBE vor bzw. nach der Sanierungsmaßnahme im Wohnzimmer

Die vergleichende Auswertung der Gesamt KBE/m<sup>3</sup> Raumluft der einzelnen Räume ergibt eine deutliche Reduzierung an luftgetragenen Sporen.

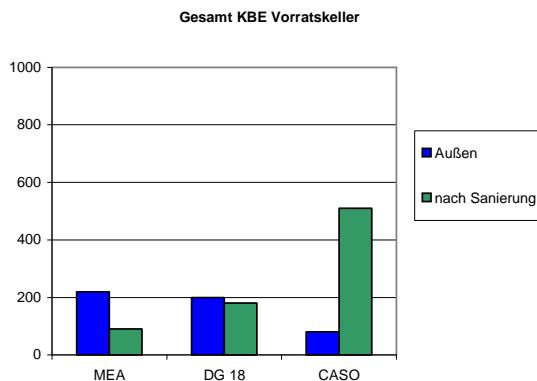
Abbildung 3  
Vergleichende Darstellung der Gesamt KBE vor bzw. nach der Sanierungsmaßnahme im Vorratskeller

Die leichte Erhöhung an luftgetragenen Keimen im Vorratskeller wurde durch zwischengelagerte Pflanzenverursacht.

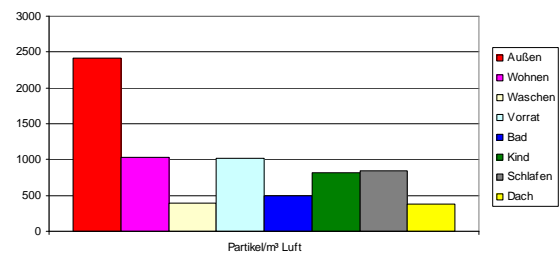
Abbildung 8  
Vergleichende Darstellung der Gesamtkeime

Die quantitative Auswertung der Luftkeimsammlung (LKS) sowohl auch der Partikelsammlung (PS) zeigt das es im Wohnzimmer, der Küche, dem Kinderzimmer und dem Schlafzimmer zu einer deutlichen Verringerung der mikrobiologischen Situation, bedingt durch die Sanierungsmaßnahme, gekommen ist.
